SONDAGES ARCHÉOLOGIQUES D'UNE GALERIE DRAINANTE

AU PUY-D'ISSOLUD

SUR LA COMMUNE DE VAYRAC (LOT)

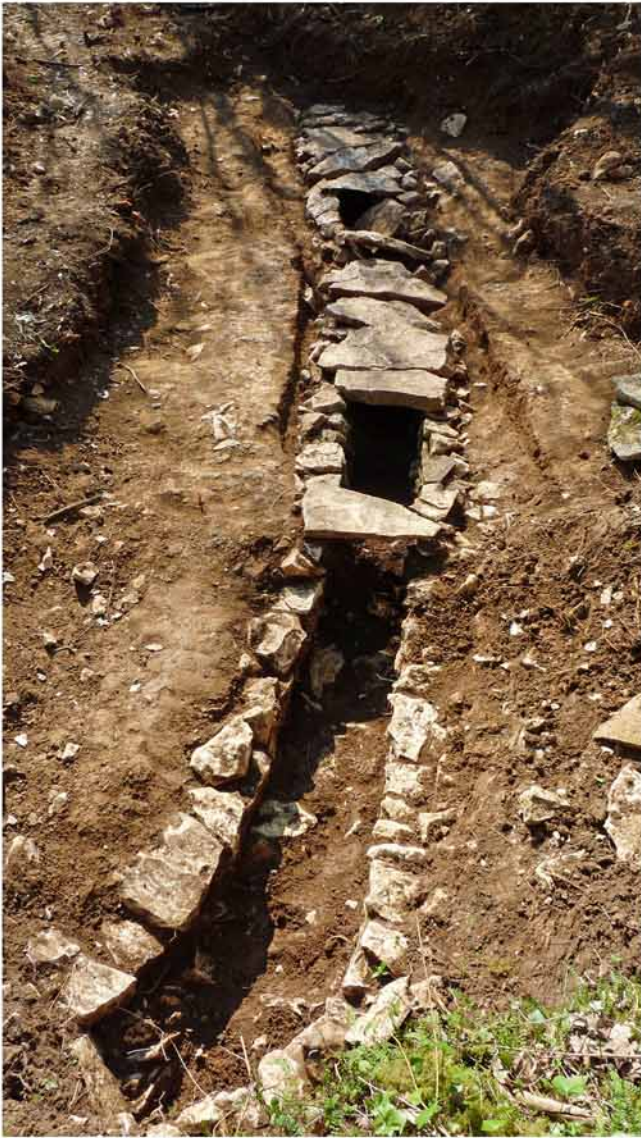
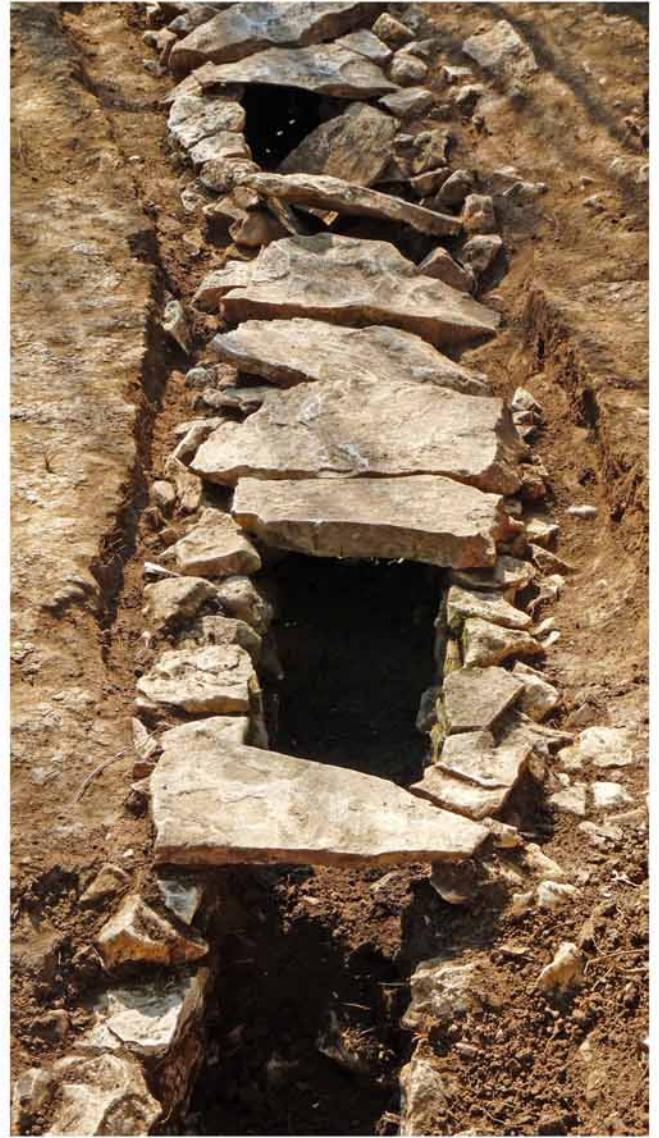
Photos n° 1 et 2 - Galerie supérieure, vue prise côté est

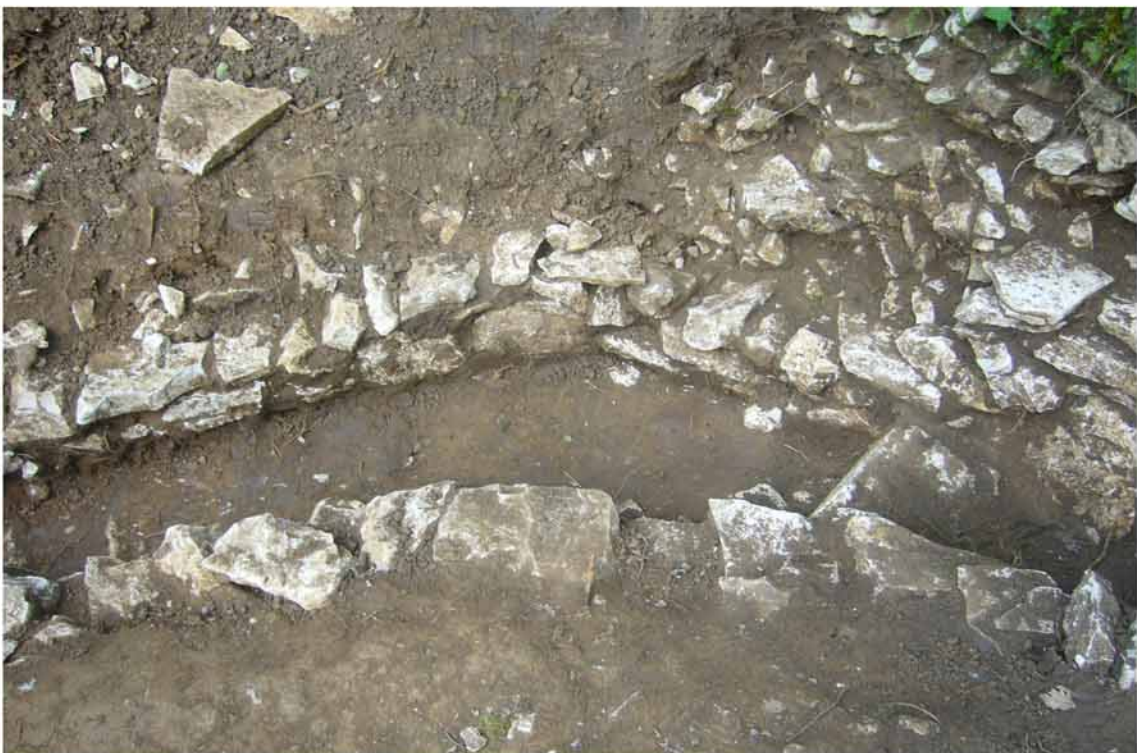
Photo n° 3 - Galerie supérieure, extrémité Est

Le sondage supérieur a mis en évidence le captage de l'eau. En effet, le conduit a été construit sur le substrat rocheux plus ou moins décapé. Côté est, il décrit un virage vers le sud pour longer une importante muraille servant de limite de parcelle, orientée nord-sud. Le conduit avant le mur et le long de celui-ci a été comblé de pierraille. Lors de son dégagement, nous n'avons trouvé aucune trace de couverture. A-t-elle été détruite, ou était-elle absente à l'origine ? Le début du captage devrait se trouver plus au sud. Il n'a pas été possible de poursuivre ce sondage car un gros arbre se trouve sur son parcours.

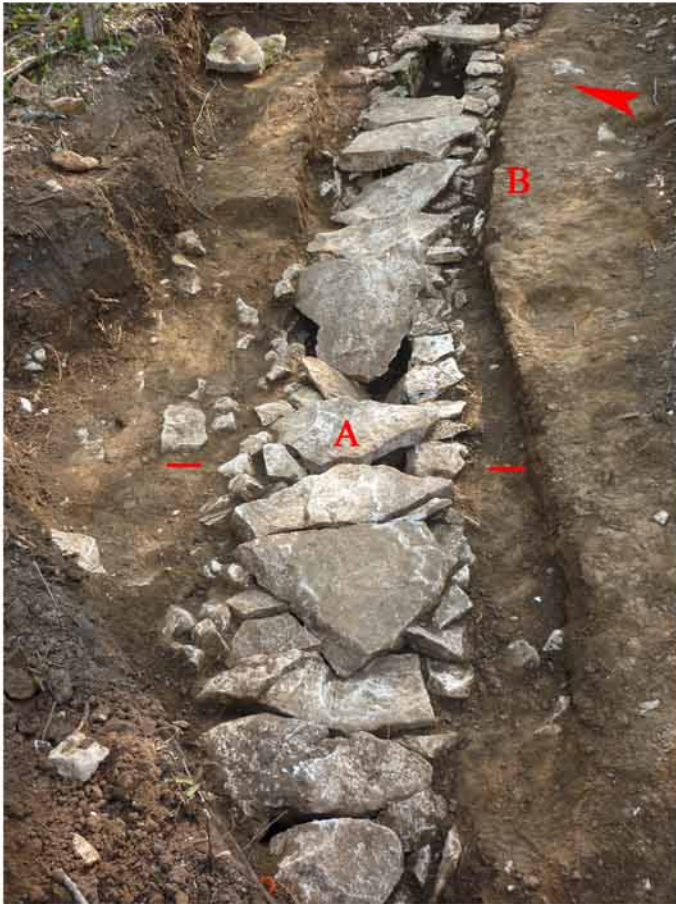
Photo n° 4 - Vue de la galerie depuis l'ouest.

La galerie est très dégradée, en particulier les parements qui offrent parfois des déformations importantes à la limite de l'équilibre. La couverture supérieure est parfois effondrée suite à l'éboulement d'un muret (photo n° 4).

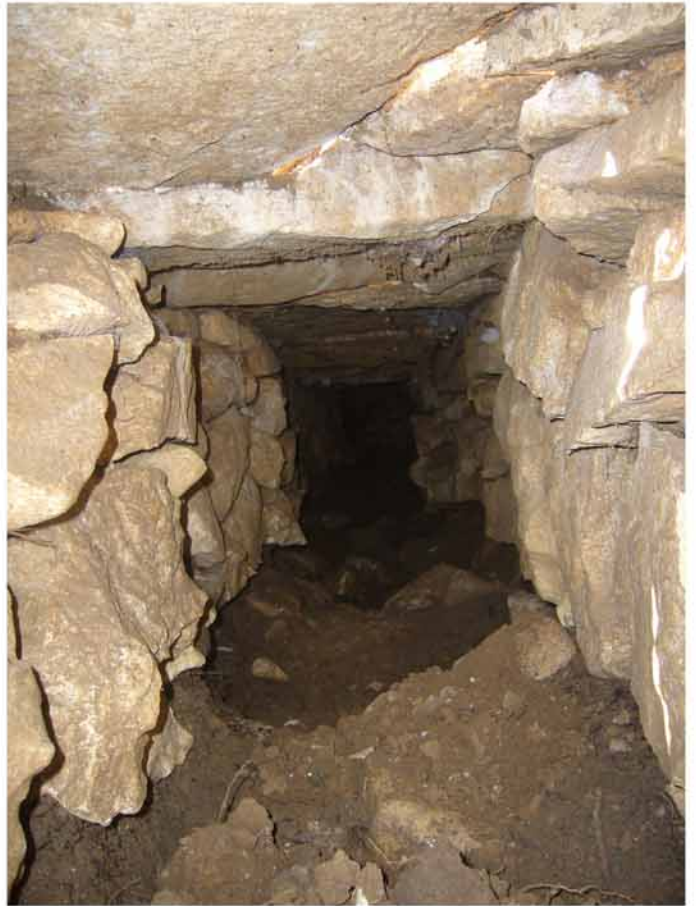
Photo n° 5 - Intérieur de la galerie, vers l'ouest, photo prise en A

Les dimensions du conduit sont variables : pour le sondage supérieur, à 6,5 m, 0,35 m de largeur avec une profondeur de 0,40 m ; à 10,50 m, 0,36 m de largeur et 0,64 m de profondeur. Le conduit inférieur mesure 0,35 m de largeur et 0,30 à 0,35 m de profondeur (photo n° 5).

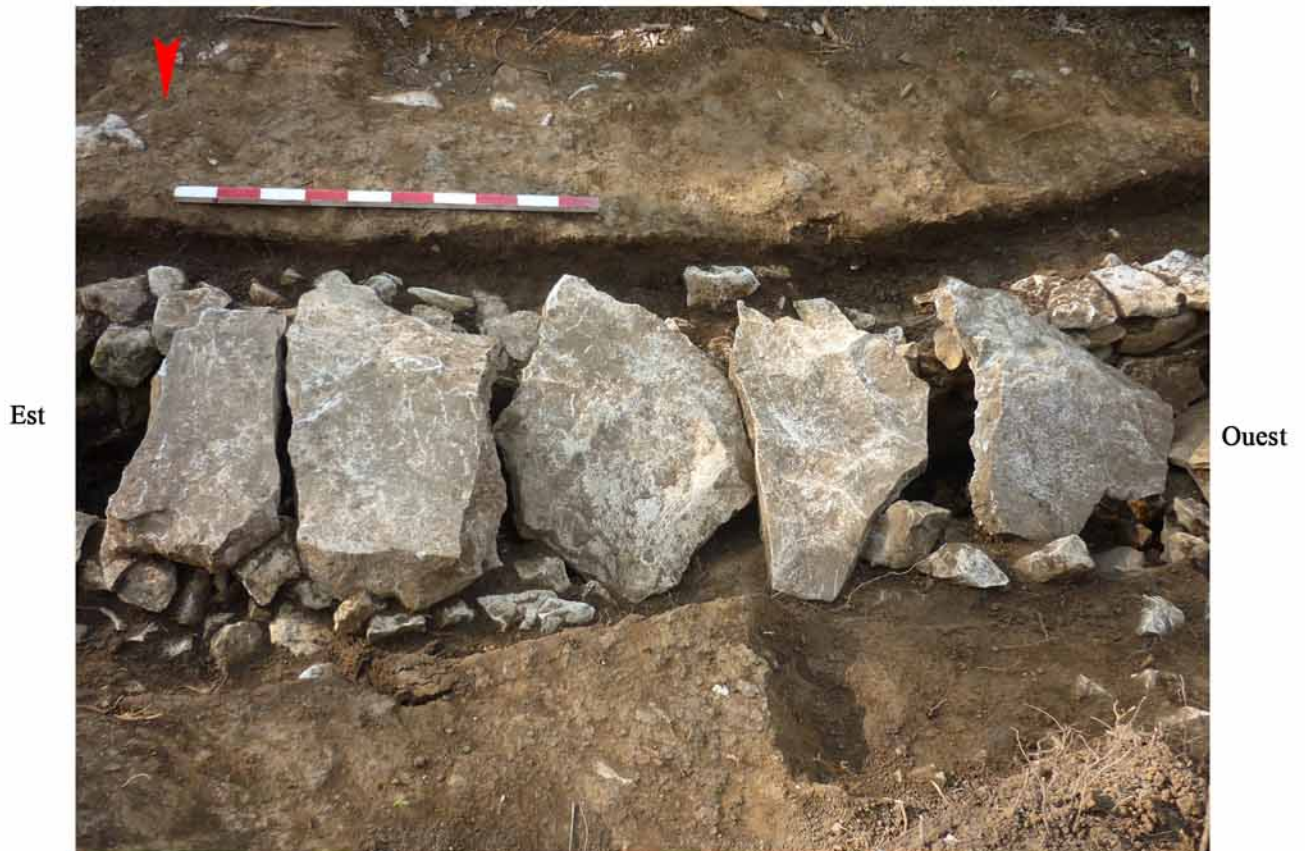
Photo n° 6 - Vue de dessus de la galerie en B

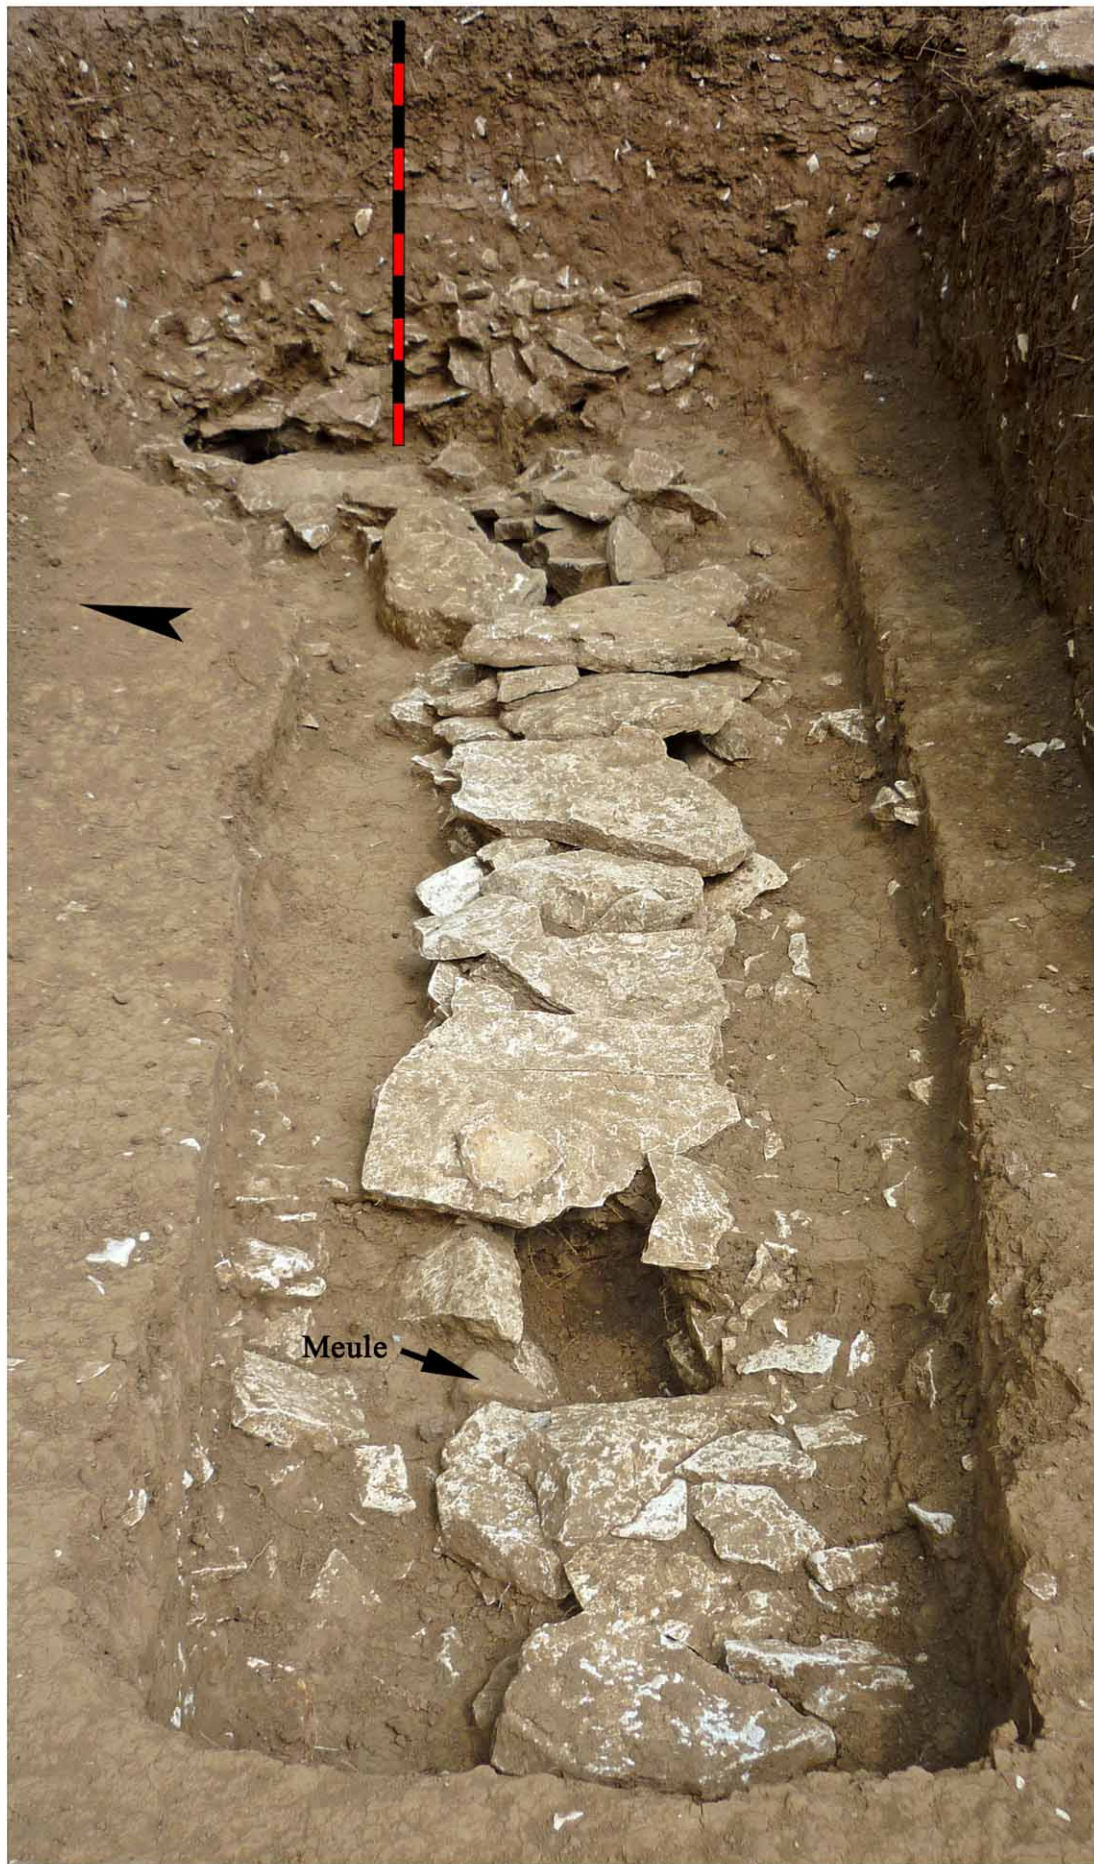
Photo n° 7 - Galerie inférieure, photo prise côté ouest en fin de fouille.

Le conduit ne repose pas sur le rocher et ne comporte pas de fond, sinon quelques pierres plates non jointives qui ne forment pas un dallage.
